**义亭镇包西塘村 1#—2#地块  
土壤污染状况第一阶段调查报告  
(公示稿)**

浙江中清环保科技有限公司

二〇二一年十二月

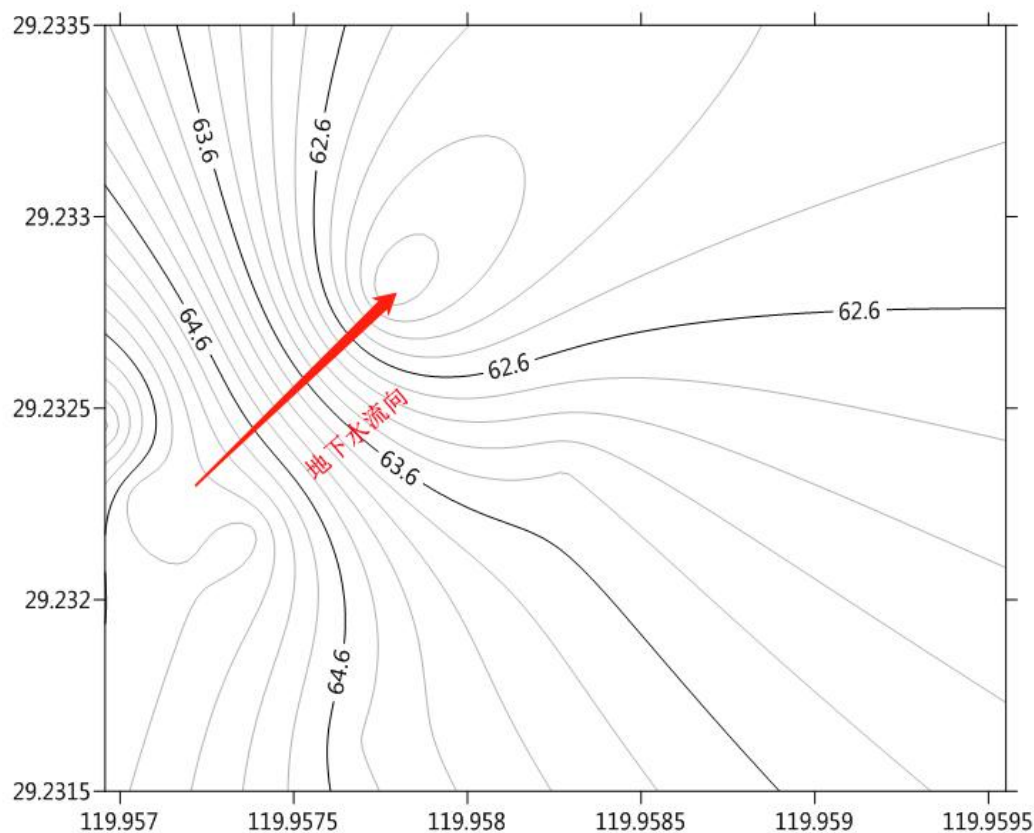
图 3.1-3 地下水流向等值线图

根据本地块引用的地勘报告，可判断本地块所在区域地下水流向为自西南向东北流向，地下水流向等值线图见下图 3.1-3。

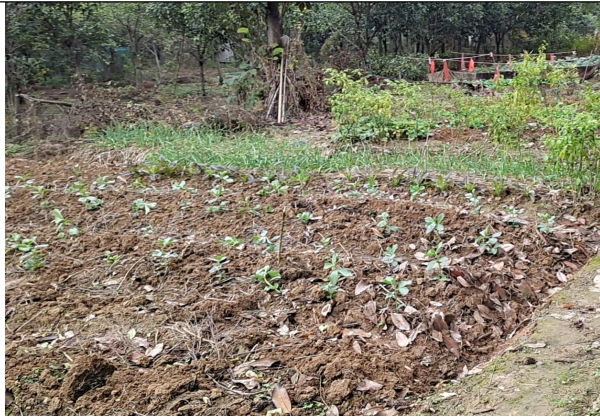
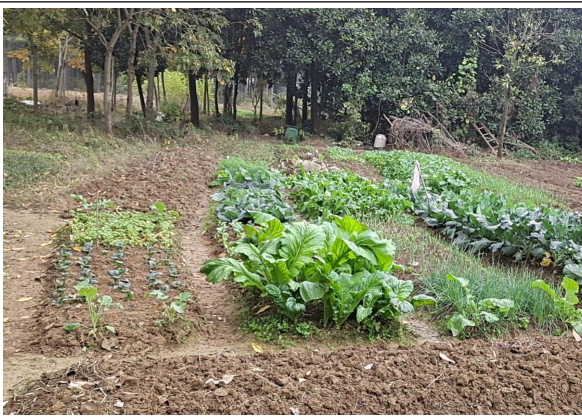
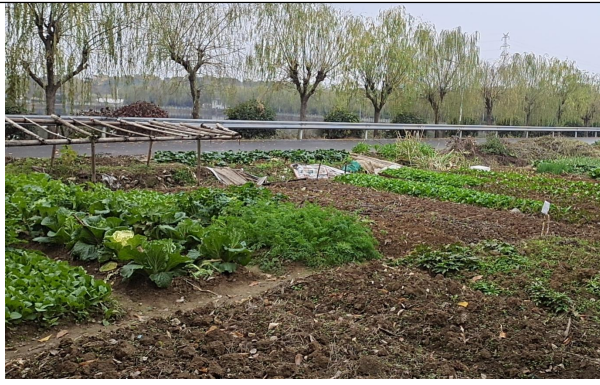
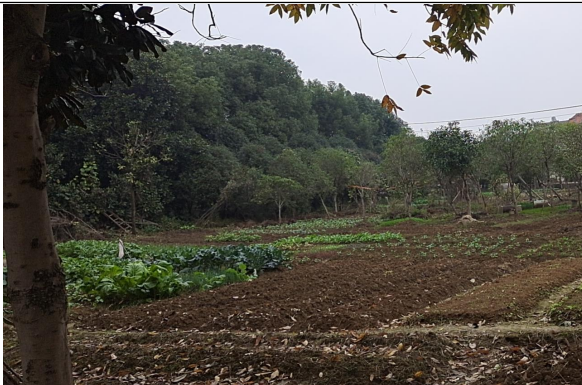
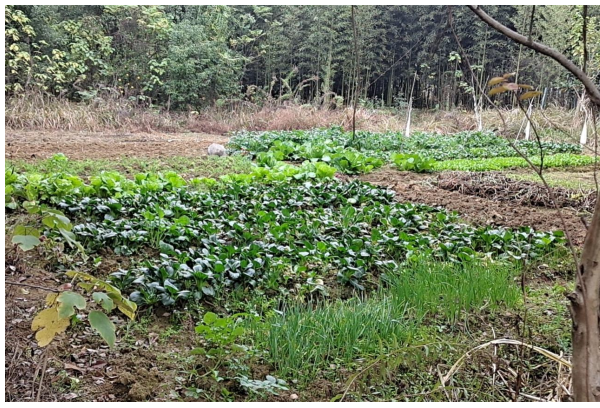
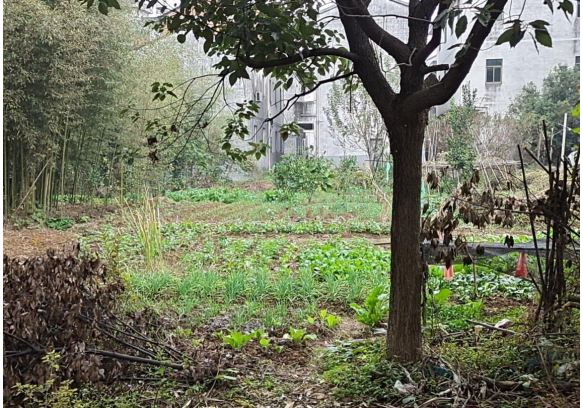
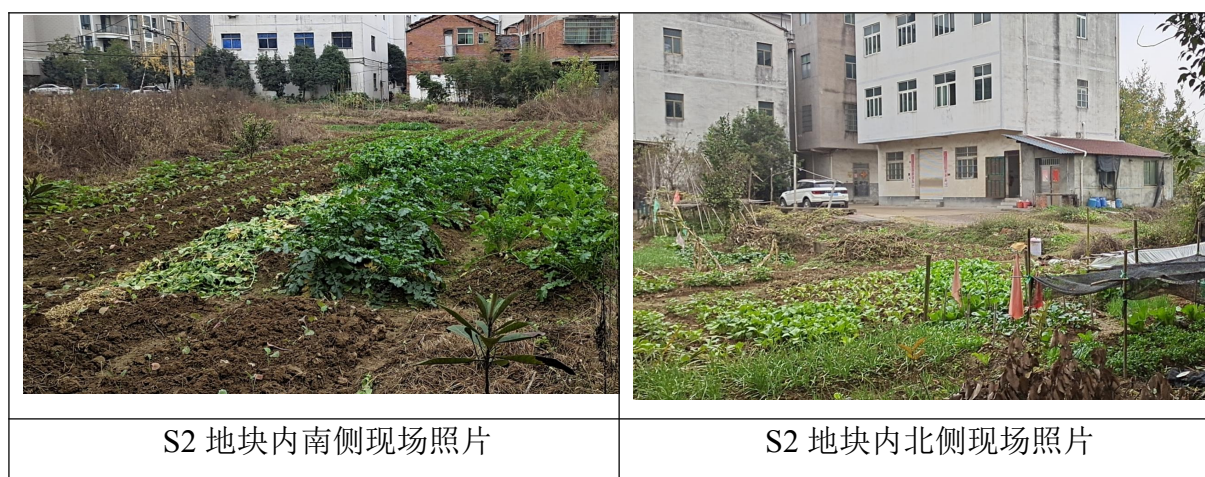
图 3.3-1 现场照片

义亭镇包西塘村 1#-2#地块位于包西塘村，地块规划用地面积合计 22606.07 平方米，目前 S1 地块内现状为农田及绿化区，地块内种植了些蔬菜及绿化植物，S2 地块内现状为农田及绿化区，地块内种植了些蔬菜及绿化植物，现场没有污染痕迹，未闻到刺鼻气味。现场照片见图 3.3-1。
